Fledermäuse

Maßnahmen:	Einschieben von 10 Spaltenquartieren in die Eckpartien des Zwischendachs, wobei die Hinterlüftung des Dachs gewährleistet bleibt: 2012.
Funktion der Maßnahme:	Anbieten von Fledermausquartieren, süd- und westseitig.
Haus- und Siedlungstyp: Eigentum:	Amtsgebäude. Stadt Wien

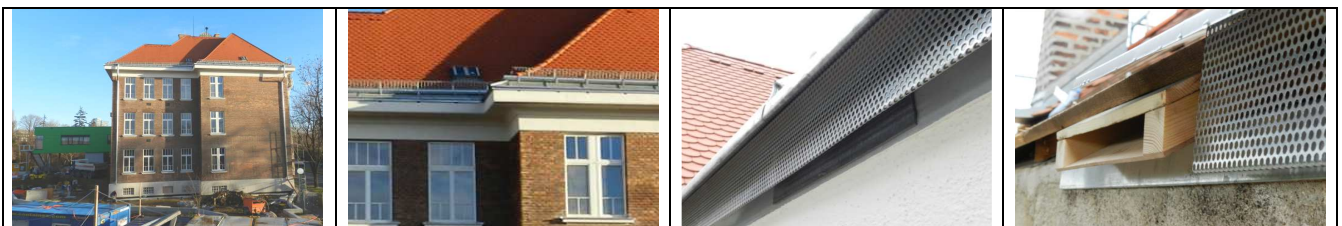
Fotos Michael Stocker Zoologe, Foto rechts außen: Spaltenquartier, bevor es ganz ins Zwischendach eingeschoben wurde.

Erfahrungen / Tipps / Nachbesserungen:	Die Spaltenquartiere haben die Maße von etwa 40 cm Breite und 50 cm Tiefe. Die Öffnung vorne ist 3 cm hoch und verjüngt sich auf 1,5 cm in der Tiefe. Die Gesamthöhe vorne beträgt 4,7 cm, so dass die Spaltenquartiere gut ins Zwischendach eingeschoben werden können. Ein Holzbrettchen unterhalb der Öffnung wäre ideal für den Einstieg der Fledermäuse, aus technischen Gründen wurde hier geritzter Schaumstoff auf die ALU-Leiste geklebt.
---	--

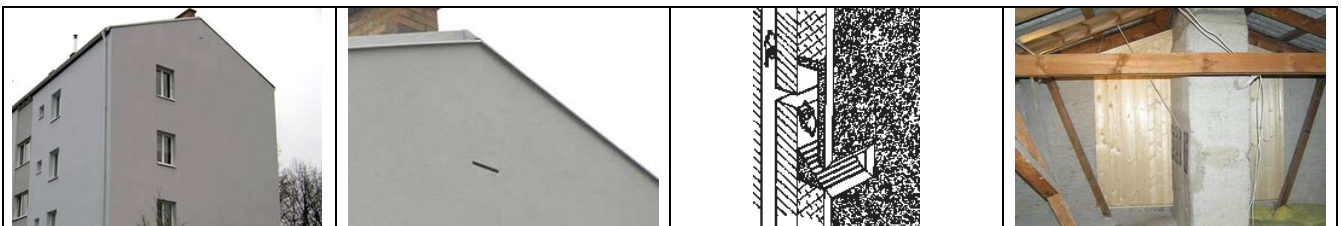
Maßnahmen:	Einrichten von 4 großflächigen Verschaltungen (Spaltenquartieren) im Dachraum mit Durchstieg-Baustein in Fassade und Mauerwerk: 2010.
Funktion der Maßnahme:	Anbieten von Fledermausquartieren, westseitig.
Haus- und Siedlungstyp: Eigentum:	Wohnbau Wiener Wohnen

Fotos Michael Stocker Zoologe, 2. Foto von rechts: Schema des Durchstieges durch Fassade und Mauer ins Spaltenquartier.

Erfahrungen / Tipps / Nachbesserungen:	Gute Planung schafft die Voraussetzung für die reibungslose Arbeitsabwicklung zwischen Baumeister, Fassadenbauer und Tischler.
--	--
