Mauersegler

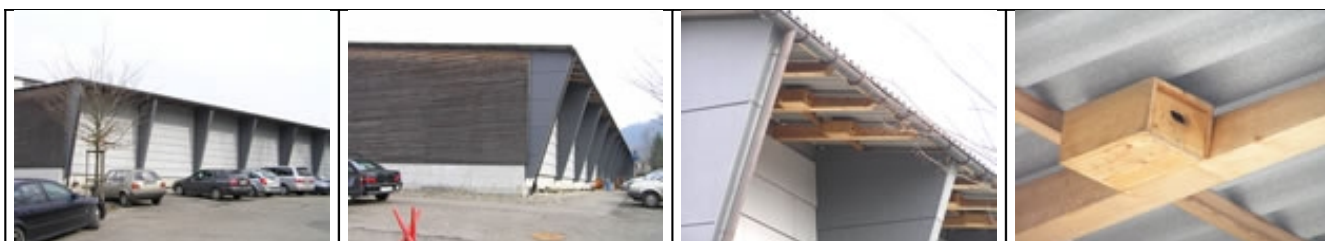
Maßnahmen	1995 wurden 30 Nistkästen an den Dachsparren unter einem ausladenden Dachvorsprung angebracht.
-----------	--

Erfahrungen	Die Nistkasten-Eigenanfertigung (Holz, geschraubt) erlaubt eine Montage, die der Situation optimal angepasst ist: Hier erfolgte die Montage über die Seitenwand des Kastens. Vielleicht ist die Distanz der Nistkästen zum Boden etwas zu gering.
-------------	---

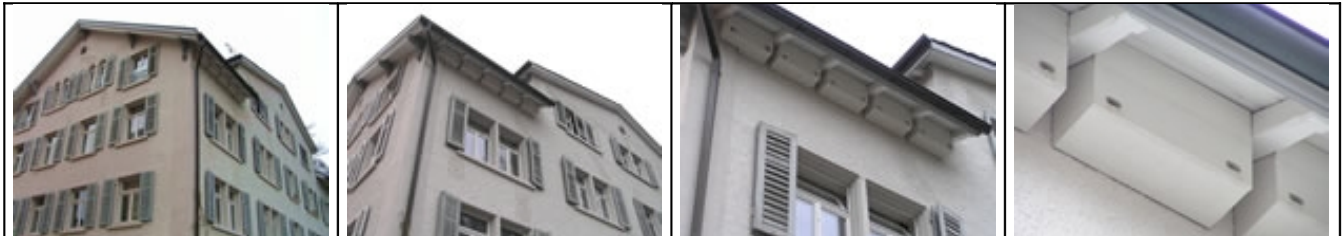
Maßnahmen	1993 wurden 5 Doppelnistkästen mit insgesamt 10 Nistplätzen in die Sparrenfelder des Vordaches montiert.
Ziel	Wiederansiedlung der Mauersegler nach der Haussanierung.
Besiedlung	Unmittelbar nach der Haussanierung wurden die Kästen angenommen. Seither sind sie jährlich vollständig durch Mauersegler besiedelt.
Siedlungs- und Haustyp	Mehrgeschoßiges Haus im Wohngebiet
Adresse	Buchwaldstrasse 12, 9000 St. Gallen, Schweiz

Erfahrungen	Die Nistkasten-Eigenanfertigung (Holz, geschraubt) erlaubt eine Montage, die dem Gebäude optimal angepasst ist. Hier erfolgte die Montage über die Rückwand des Kastens. Das Frontbrett schließt an der Dachuntersicht an, um keine Taubensitzflächen zu erzeugen.
Öffentliche Zugänglichkeit	Nicht gegeben

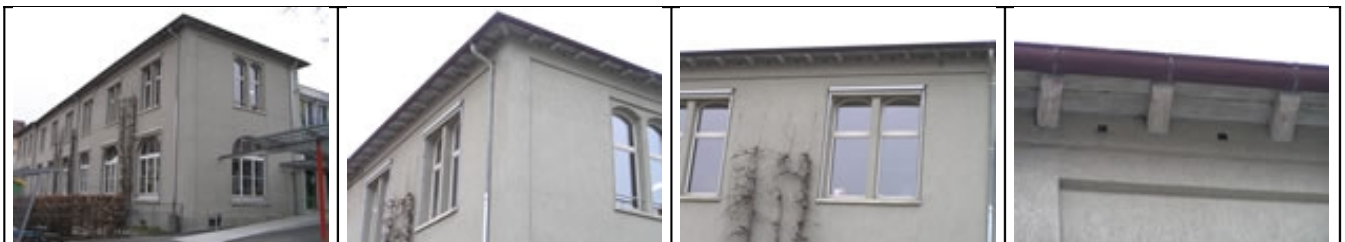
Maßnahmen	1985 wurden 50 Nistplätze auf der Mauerkrone zugänglich gemacht. Als Einschluß dienen die ehemaligen Dachbelüftungsöffnungen, bei welchen die Insektengitter entfernt wurden. Die Nistplätze wurden durch Bretter vom Dachraum abgegrenzt.
-----------	--

Erfahrungen	Die Maßnahme fällt nicht auf und erscheint als haustechnisches Element. An den Stirnseiten, die nicht besiedelt werden sollen, wurden die Insektengitter belassen. Ein Beispiel dafür, wie bestehende technische Strukturen für den Vogelschutz genutzt werden können.
-------------	--

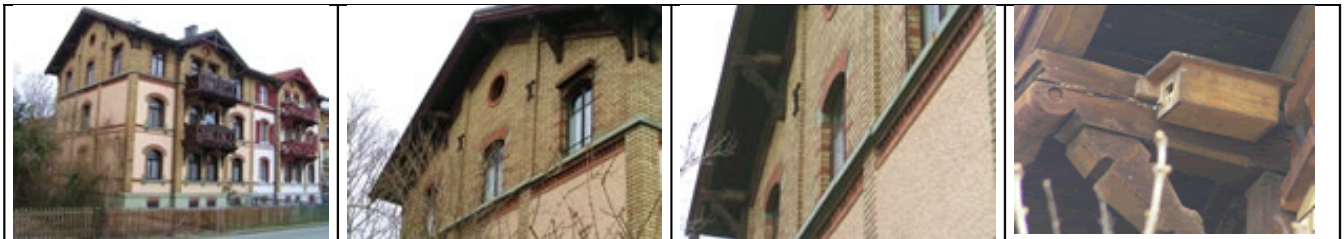
Maßnahmen	1980 wurden 5 Nistkästen an Balken unter dem Dachvorsprung montiert.
Ziel	Die Neuansiedlung von Mauerseglern wurde angestrebt.
Besiedlung	Wenige Jahre nach der Montage waren alle Nistkästen von Mauerseglern besetzt. Seither finden jährlich Mauersegler-Bruten statt.
Haus- und Siedlungstyp Adresse	Mehrstöckiges Wohnhaus in städtischem Wohngebiet mit hohem Grünanteil. Guisanstraße 15, 9000 St. Gallen, Schweiz

Erfahrungen	Die Nistkasten-Eigenanfertigung (Holz, geschraubt) erlaubt eine Montage, die dem Gebäude optimal angepasst ist. Hier erfolgte die Montage über die Seitenwand des Kastens.
Öffentliche Zugänglichkeit	Die Nistkästen sind von der Guisanstraße aus sichtbar.

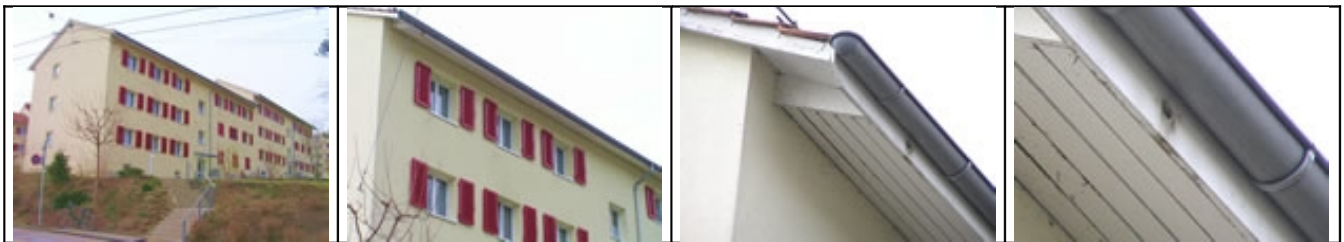
Maßnahmen	Etwa im Jahr 1990 wurden in ca. 50 Sparrenfelder in den Traufkästen Nistbereiche für Mauersegler zugänglich gemacht, in dem ins Stirnbrett Löcher gebohrt wurden.
-----------	---

Erfahrungen	Die Nistbereiche liegen ideal für Mauersegler (keine Überhitzung, perfekte Anflugmöglichkeiten). Die Maßnahme ist praktisch nicht sichtbar und dadurch optimal ins Gebäude integriert.
-------------	--

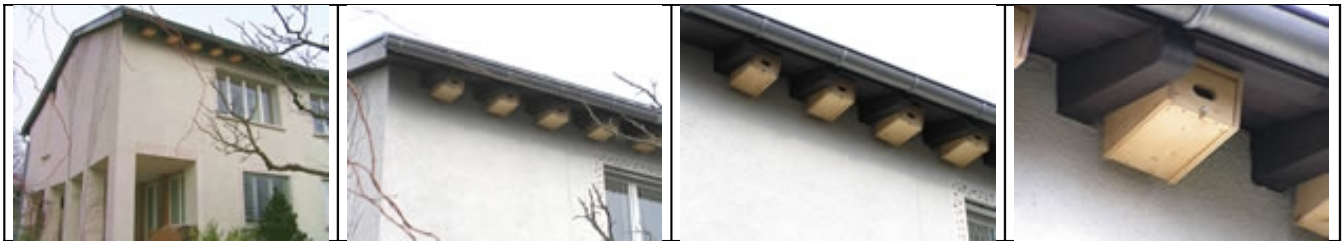
Maßnahmen	2004 wurden 8 Nistkästen an Balken unter dem Dachvorsprung montiert.
Ziel	Es sollte die Neuansiedlung von Mauerseglern ermöglicht werden.
Besiedlung	2005 waren die Kästen noch nicht besiedelt.
Haus- und Siedlungstyp	Einfamilienhaus in städtischem Wohngebiet
Adresse	Rosenfeldweg, 9000 St. Gallen, Schweiz

Erfahrungen	Die Nistkästen wurden aufgehängt, nachdem der Hauseigentümer im Dachboden einen verirrtten Mauersegler tot aufgefunden hatte. Die Nistkästen (Holz, geschraubt) werden objektspezifisch angefertigt, wodurch eine optimale Befestigung am Gebäude möglich ist.
Öffentliche Zugänglichkeit	Nicht gegeben

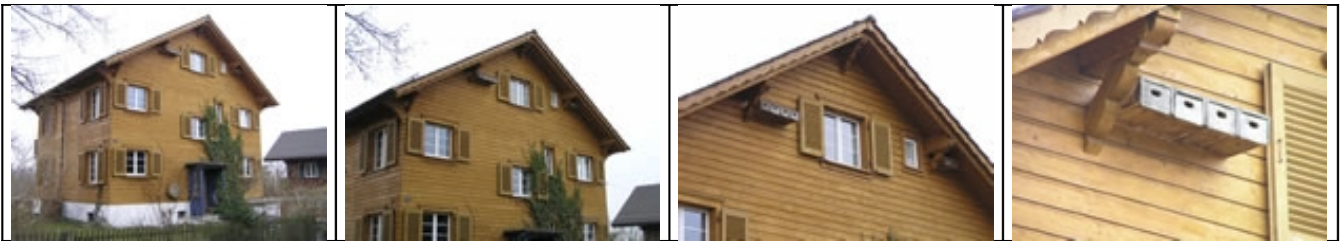
Maßnahmen	1990 wurden 6 Nistkästen in zwei Gruppen an die Fassade unter dem Dachvorsprung montiert.
Ziel	Die Maßnahme sollte die Neuansiedlung von Mauerseglern bewirken.
Besiedlung	Seit Jahren sind regelmäßig alle Kästen von Mauerseglern besetzt.
Haus- und Siedlungstyp Adresse	Einfamilienhaus in städtischem Einfamilienhausgebiet Waldgutstraße, 9014 St. Gallen, Schweiz

Erfahrungen	Die Nistkasten-Eigenanfertigung (Holz, geschraubt) erlaubt eine Montage, die der Situation optimal angepasst ist: Hier erfolgte die Montage über die Seiten- und Rückwände der Kästen. Die Kästen, die etwas weiter vom Vordach entfernt sind, verwittern etwas schneller.
Öffentliche Zugänglichkeit	Die Nistkästen sind von der Waldgutstraße aus gut sichtbar.

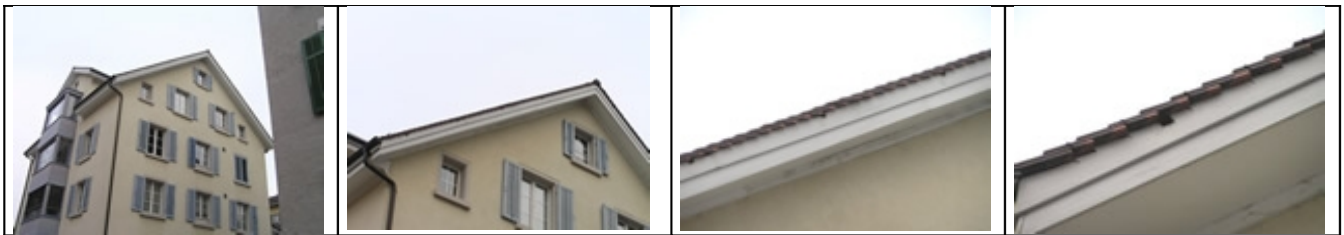
Maßnahmen	1993 wurden insgesamt 20 Einschlüpfе und Nistplätze für Mauersegler wieder hergestellt. Hierzu wurden die Ziegelleisten des Daches ausgeschnitten. Die Nistplätze liegen auf dem Unterdach des Vordaches. Die Nester sind mit Leisten auf dem Unterdach bzw. an den Dachlatten gegen das Abrutschen gesichert.
-----------	--

Erfahrungen	Die Maßnahme ist einfach, kostengünstig und effizient und zudem kaum wahrnehmbar. Es war von Vorteil, dass das Dach bereits vor der Sanierung besiedelt war.
-------------	--

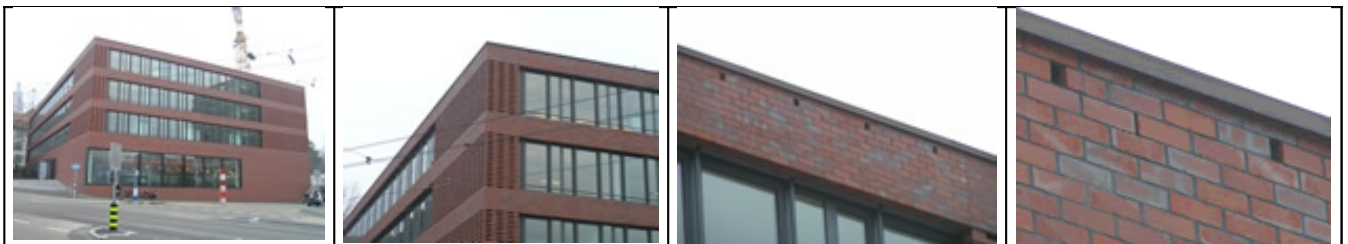
Maßnahmen	Im Sichtmauerwerk des Flachdachabschlusses wurden im Jahr 2003 insgesamt 10 Einschlußöffnungen ausgespart und Mauersegler-Nistkästen eingebaut.
Ziel	Es sollte ein Angebot von neuen Nistplätzen geschaffen werden.
Besiedlung	Im Jahr 2004 waren die Nistkästen noch nicht besiedelt. Eine Besiedlung wird aber bald erwartet, da Mauersegler in der Umgebung Nistplätze haben.
Haus- und Siedlungstyp	Bürogebäudekomplex im dicht bebauten Stadtgebiet
Adresse	Gloriastraße 28, 8006 Zürich, Schweiz

Erfahrungen	Die Nistkästen in der Mauer liegen außerhalb von Bereichen, in denen Wärmedämmung eine Rolle spielt. Die Maßnahme ist optisch gut integriert: Die Einschlußöffnungen sind wenig auffallend und erscheinen als architektonische oder technische Elemente.
Öffentliche Zugänglichkeit	Die Einschlußöffnungen sind von der Gloriastraße aus sichtbar.

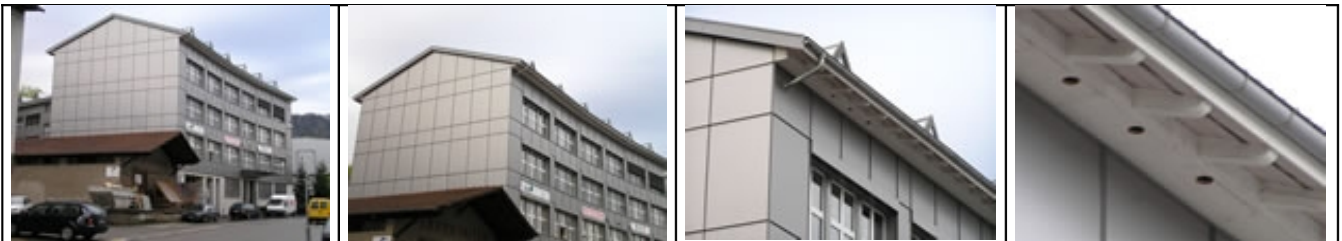
Maßnahmen	1995 wurden 15 Nistplätze im Dachkasten, der über die ganze Länge der Dachuntersicht des Hauses verläuft, zugänglich gemacht. Hierzu wurden in einige Sparrenfelder Öffnungen gebohrt.
Ziel	Mit der Maßnahme sollten Brutplätzen, die sich vorher im Dach befanden, ersetzt werden.
Besiedlung	Bereits in der nachfolgenden Brutsaison fand die Besiedlung der neuen Brutmöglichkeiten statt. Die Mauersegler fanden die neuen Öffnungen sehr schnell. Auch Alpensegler brüten seit einiger Zeit in diesem Vordach.
Haus- und Siedlungstyp Adresse	Bürogebäudekomplex in einem Stadterweiterungsgebiet Grubenstraße 45, 8045 Zürich, Schweiz

Erfahrungen	Die Maßnahme bestand allein im Schaffen von Öffnungen in der Dachuntersicht des Vordaches. Sie ist einfach und effizient. Die frühere Besiedlung erhöhte die Wahrscheinlichkeit, dass die Häuser rasch wieder besiedelt werden. Die Löcher könnten auch etwas kleiner sein: 5-6 cm Durchmesser reichen aus.
-------------	--

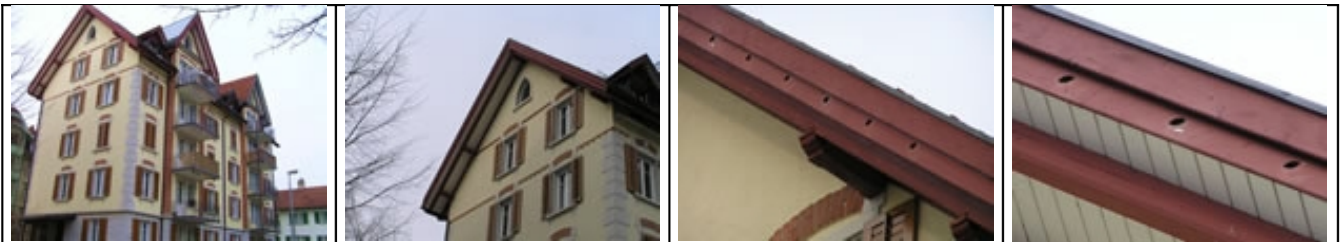
Maßnahmen	1991 wurden zwischen Dachdeckung und Untersichtschalung des Dachvorsprungs 50 Nistkästen montiert.
Ziel	Es sollte die Wiederansiedlung und Ausweitung der bestehenden Kolonie bewirkt werden.
Besiedlung	Die Maßnahme wurde sofort angenommen. Seither brüten regelmäßig 8 – 10 Mauersegler-Paare in diesem Gebäude.
Siedlungs- und Haustyp	Fünfgeschoßiges Haus in städtischem Wohngebiet.
Adresse	Kamorstraße 4, 9000 St. Gallen, Schweiz

Erfahrungen	Die Nistkästen sind unsichtbar und damit optimal integriert. Die Einschlüpfe erscheinen wie (haus-)technische oder gestalterische Elemente. Die Nistkästen wurden von einem Tischler so in dieses sehr steile Dach integriert, dass die Nistkastenböden waagrecht liegen.
Öffentliche Zugänglichkeit	Die Einschlüpflöcher sind von der Kamorstraße aus sichtbar.

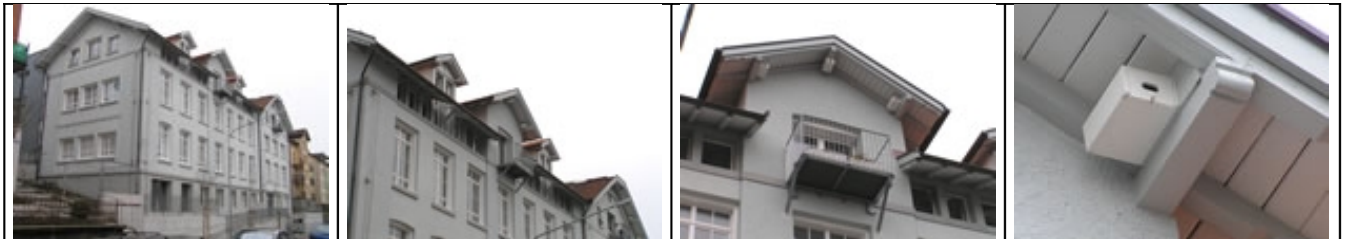
Maßnahmen	2003 wurden 10 Nistkästen unter dem Dachvorsprung an senkrecht gestellten Brettern über den Dachbalken montiert.
Ziel	Mit der Maßnahme sollte die Neuansiedlung von Mauerseglern bewirkt werden.
Besiedlung	Im Jahr 2004 brütete bereits ein Paar in den Kästen.
Haus- und Siedlungstyp Adresse	Mehrgeschoßiges Haus (Alterssiedlung SOL INSIEME) im Stadtgebiet Tschudistrasse 10, 9000 St. Gallen, Schweiz

Erfahrungen	Die Kästen sind farblich gut in die Fassade integriert. Sie wurden nicht direkt an die Balken montiert, um den Tauben keine Nistplätze auf den Mauersegler-Kästen zu bieten. Gleichzeitig wurden die übrigen Balken ebenso mit einem Brett gegen die Taubenbesiedlung versehen. Die Nistkasten-Eigenanfertigung (Holz, geschraubt) erlaubt eine Montage, die der Situation optimal angepasst ist: Hier erfolgte die Montage über die Seitenwand des Kastens.
-------------	--

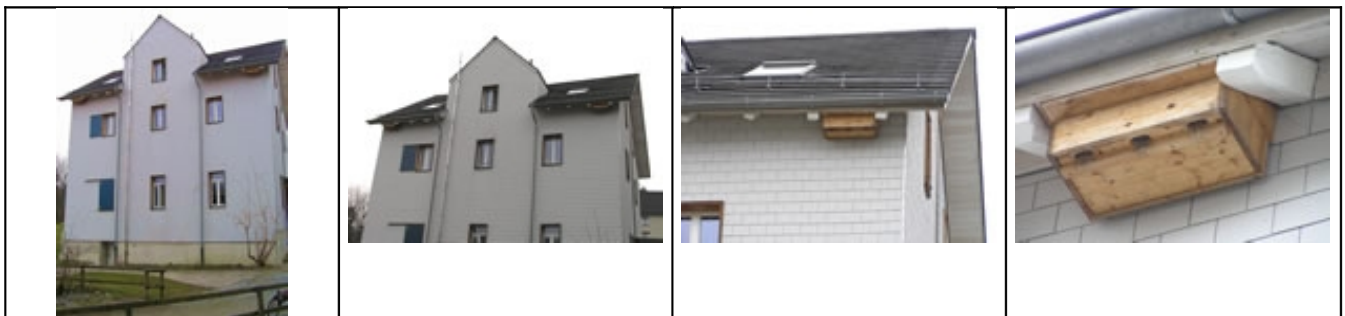
Maßnahmen	Vor über 10 Jahren wurden zwei Mauerseglernistkästen mit je drei Einflugöffnungen unter das Vordach montiert.
Ziel	Die Mauersegler sollten nach dem Hausumbau wieder am Haus brüten können.
Besiedlung	In der Brutsaison nach dem Hausumbau wurden die Nistkästen von Mauerseglern besiedelt. Seither sind regelmäßig alle sechs Nester besetzt.
Siedlungs- und Haustyp Adresse	Freistehendes mehrstöckiges Wohnhaus Zilstraße, 9016 St. Gallen, Schweiz

Erfahrungen	Die Nistkasten-Eigenanfertigung (Holz, geschraubt) erlaubt eine Montage, die der Situation optimal angepasst ist. Hier wurde eine Kastenvariante gewählt, bei der sich die Einflugöffnungen unten vor einem Anflugholz befinden.
Öffentliche Zugänglichkeit	Von Erschließungswegen in der Nähe der Imbodenstraße aus sind die Nistkästen sichtbar.

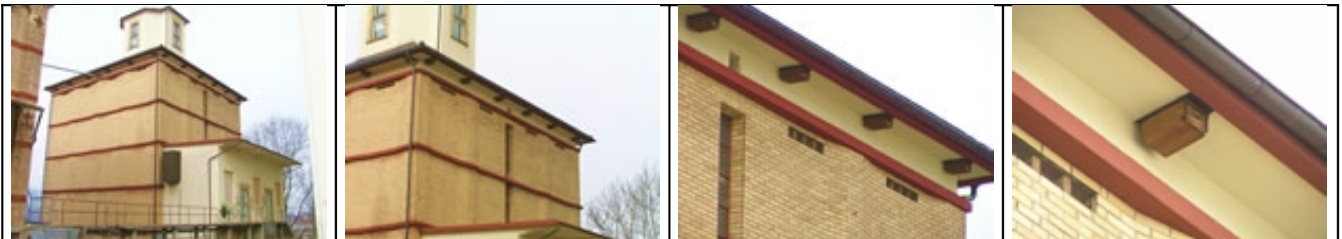
Maßnahmen	1995 wurden 22 Nistkästen auf allen Seiten des turmartigen Gebäudes an die Dachuntersicht montiert.
Ziel	Bestehende Brutplätze sollten nach Fassadenarbeiten wieder hergestellt und gleichzeitig die Mauersegler Kolonie vergrößert werden.
Besiedlung	Das Gebäude wurde in der nachfolgenden Saison sofort wieder besiedelt. Über die Jahre vergrößerte sich die Kolonie von 9 auf 20 Brutpaare. Anfangs eingezogene Stare und Sperlinge wurden von den Mauerseglern vertrieben. Manchmal sind noch einzelne Kästen von diesen Vogelarten belegt.
Siedlungs- und Haustyp	Stillgelegter Industriebau in der Nähe eines Bahnhofes
Adresse	Zweibruggenmühle, Bahnhofplatz Bruggen, 9000 St. Gallen, Schweiz

Erfahrungen	Die Nistkästen sind bewusst als gestaltende Elemente eingesetzt. Sie wirken von weitem wie Balken der Dachkonstruktion. Die Nistkasten-Eigenanfertigung (Holz) erlaubt eine Montage, die dem Gebäude optimal angepasst ist.
Öffentliche Zugänglichkeit	Vom Bahnhofplatz Bruggen aus sind die Nistkästen gut sichtbar.

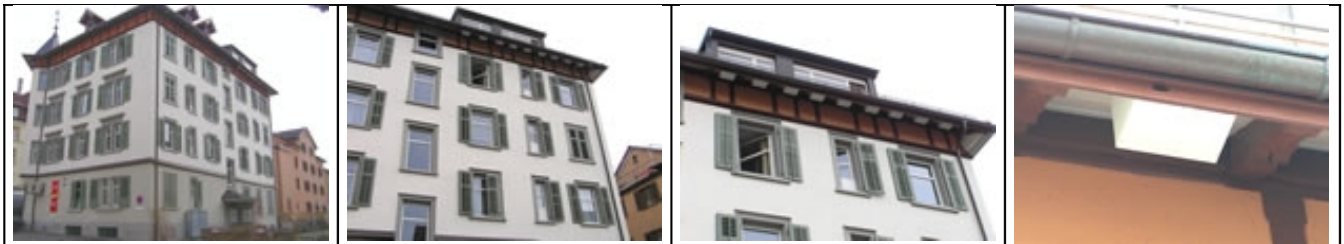
Maßnahmen	1999 wurden 9 Nistkästen an die Dachuntersicht hinter dem Stirnbrett montiert. Die Einflugsöffnung ist ins Stirnbrett gebohrt. Die Nistkästen sind in der Farbe der Dachuntersicht gestrichen.
Ziel	Die Maßnahme sollte die Wiederansiedlung von Mauerseglern bewirken.
Besiedlung	Die Mauersegler-Nistkästen wurden sofort angenommen. Seither erfolgen regelmäßig Bruten.
Siedlungs- und Haustyp Adresse	Freistehendes Haus im dicht bebauten Stadtgebiet Zürcherstraße 3, 9000 St. Gallen, Schweiz

Erfahrungen	Die Nistkasten-Eigenanfertigung (Holz, geschraubt) erlaubt eine Montage, die der Situation optimal angepasst ist: Die Nistkastenoberseite und die Nistkastenseitenwände folgen der Dachschräge, so dass keine Taubennistplätze entstehen können.
Öffentliche Zugänglichkeit	Die Nistkästen sind gut von der Zürcherstraße aus sichtbar.

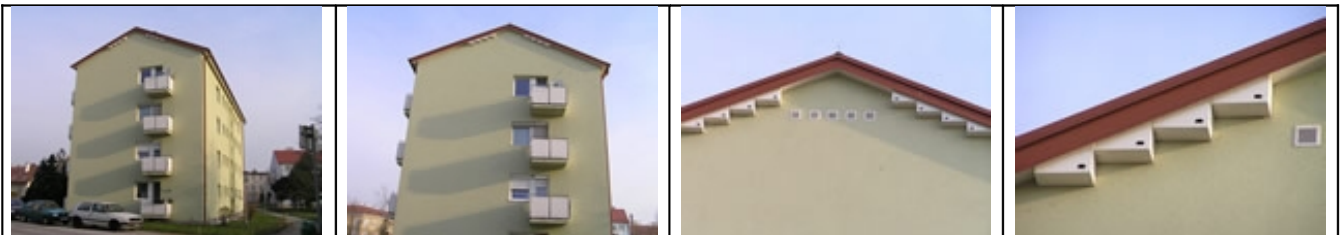
Maßnahmen	Als Ausgleich für Nistplätze, die bei der Dachsanierung verloren gegangen waren, wurden im Jahr 2001 acht speziell angefertigte Nistmöglichkeiten unter dem Vordach im Fassadenbereich montiert.
-----------	--

Erfahrungen	Die Maßnahme ist konstruktiv und farblich sehr gut an die Situation angepasst. Leider fiel die Renovierung in die Brutzeit, so dass die Aufzucht für Segler verloren ging und ein vorübergehender Verlust der Kolonie die Folge war.
-------------	--

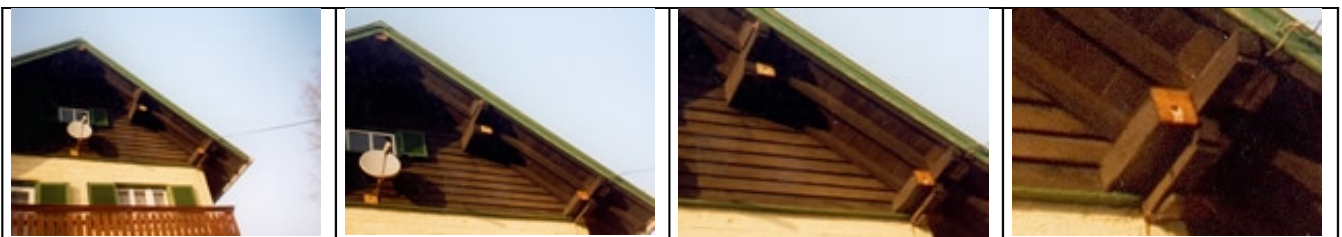
Maßnahmen	Im Jahr 2001 wurden 12 Mauersegler-Nistkästen an Balken der Dachuntersicht montiert und in der Farbe des Unterdaches gestrichen. Die Nistkästen sind vom Dachraum aus einsehbar.
-----------	--

Erfahrungen	Zur Ansiedlung wurde eine CD mit Lockrufen eingesetzt. Die zunächst eingezogenen Haussperlinge wurden von den Mauerseglern vertrieben. Über das Winterhalbjahr werden die Einschlüpfе durch den Hausbewohner geschlossen. Die Besiedelung durch Stare konnte vereitelt werden, in dem die Einschlüpfе auf 33 mm Höhe und 52 mm Breite verengt wurden.
-------------	--
