Rauchschwalben

Maßnahmen	1998 wurden zwei Rauchschwalben Kunstnester in einem ehemaligen Kleinstall montiert.
Ziel	Mit den Kunstnestern sollte der Stall neu mit Rauchschwalben besiedelt werden.
Besiedlung	Die Montage erfolgte im zeitigen Frühjahr. Das erste Nest wurde bereits in der anschließenden Brutsaison bezogen. In darauf folgenden Jahren bauten die Rauchschwalben mehrere Naturnester (!), die im ganzen Raum verteilt waren. Seither finden jährlich Bruten statt.
Haus- und Siedlungstyp	Ehemaliger Stall neben dem Wohngebäude am Dorfrand.
Adresse	Sportplatzgasse, 7302 Deutschkreutz, Burgenland, Österreich

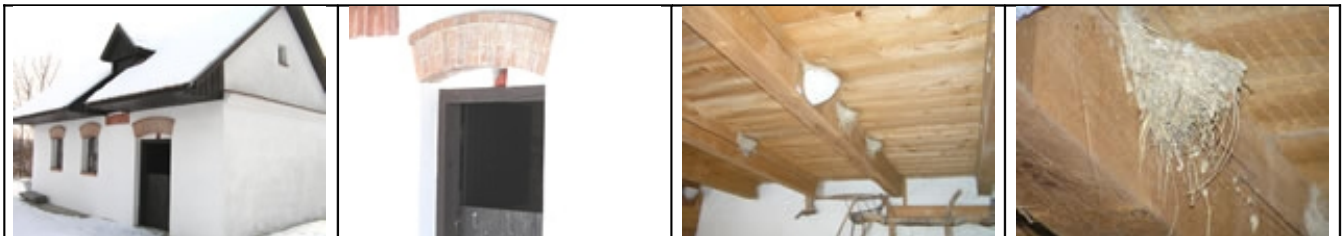
Fotos Michael Stocker

Erfahrungen	Rauschwalben sind neugierige Vögel und befliegen offene, zugängliche Räume und prüfen deren Eignung. Die Kunstnester werden vom NSB Burgenland gefertigt. Die obere Hälfte der Tür muss während der Aufzucht der Brut offen stehen. Im Raum sind mit kleinen Latten quer zu den Balken freie Sitzmöglichkeiten geschaffen worden, die von den Schwalben gerne angenommen werden.
-------------	--

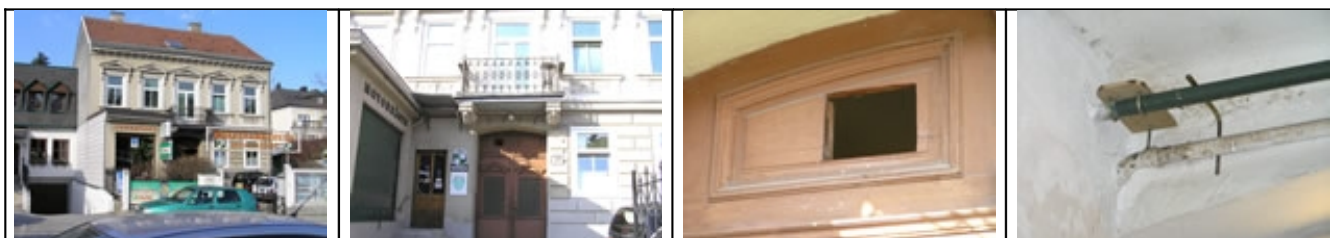
Fotos Michael Stocker

Maßnahmen	Vor Jahrzehnten wurde im Haustor eine kleine Öffnung eingeschnitten und im Durchgang zur Kfz-Garage Unterlagen für die Nester der Schwalben geschaffen sowie an verschiedenen Orten Sitzstangen montiert. Die Schwalben bauen ihre Nester jedes Jahr neu.
-----------	---

Haus- und Siedlungstyp	Zweigeschoßiges Haus am Stadtrand
Adresse	Rathstraße 28, 1190 Wien, Österreich

Erfahrungen	<p>Rauchschwalben-Nester werden nach dem Ausfliegen der Jungen entfernt, damit die Rauchschwalben im nächsten Jahr ihr Nest ohne Vogelmilben aufbauen können.</p> <p>Während der ersten Ausflugzeit wird die große Eingangstür nicht geöffnet, so dass die erste Flugschulung in der Garage stattfindet. Erst wenn die Jungvögel die kleine Oberlichtöffnung durchfliegen können, scheinen sie gewandt genug, um Greifvogel-attacken besser ausweichen zu können. Die Beobachtung von Aufzucht, Flugschule und Ausflug entschädigen für die Verschmutzung, die die Vögel verursachen.</p>
-------------	---

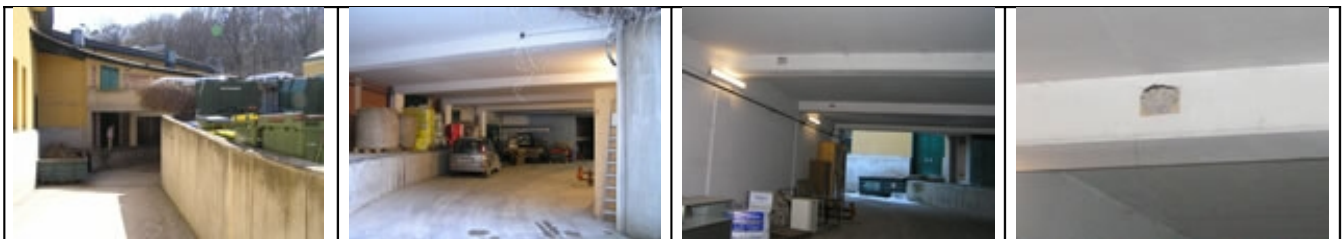
Fotos Michael Stocker

Maßnahmen	Im Jahr 2004 wurden in der Tiefgarageneinfahrt zwei Rauchschwalben-Kunstnester montiert.
-----------	--

Haus- und Siedlungstyp	Tiefgarage in Werksgelände am Parkrand
Adresse	Bauhof des Tiergartens Schönbrunn, Wien, Österreich

Erfahrungen	<p>Rauschwalben sind neugierige Vögel und befliegen offene, zugängliche Räume und prüfen deren Eignung. Die Nestränder wurden von den Rauchschwalben etwas erhöht. Kotbretter wurden 2005 montiert.</p> <p>Das Insektenangebot ist durch den Tiergartenbetrieb gut. In der Garage könnten mit Drähten Sitzmöglichkeiten geschaffen werden.</p>
-------------	--
